# MEDLEMSBLAD FÖR SVENSKA RILEY-REGISTRET

Nr. 2/1982

## SÅ HÄR GICK DET TILL

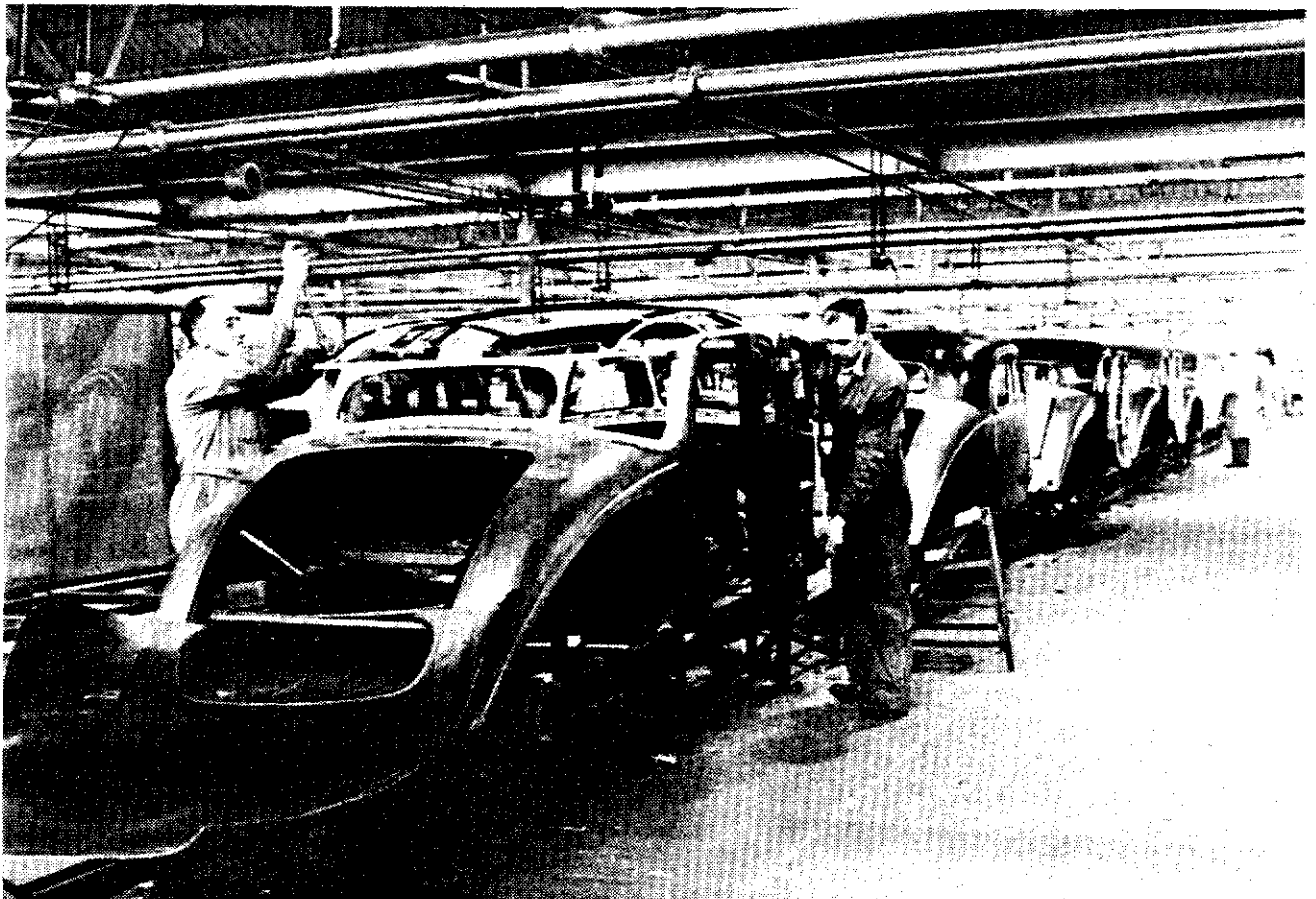
på den tiden det begav sig, dvs. åren kring 1950 i Coventry. Som synes pågår tillverkning av Rileykarosser och i detta moment monteras den perforerade plåten på takkonstruktionens bärande trädelar, samtidigt som dörrar monteras och inpassas i karossen. Lägg även märke till att man tydligen färdigställer hela karossen innan den hamnar på chassiet. Bakom ryggen på mannen till vänster syns vidare en ritning som knappast har med biltillverkningen att göra .... I förgrunden till vänster ligger slutligen det perforerade taket upp och ned. Läs vidare på nästa sida!
